⑰ Anmeldenummer: 86810329.2

⑦① Anmelder: **ALFATECHNIC AG**
In Lampitzäckern 51
CH-8305 Dietlikon(CH)

⑤④ **Kunststoffverschluss mit Garantiband.**

KUNSTSTOFFVERSCHLUSS MIT GARANTIEBAND

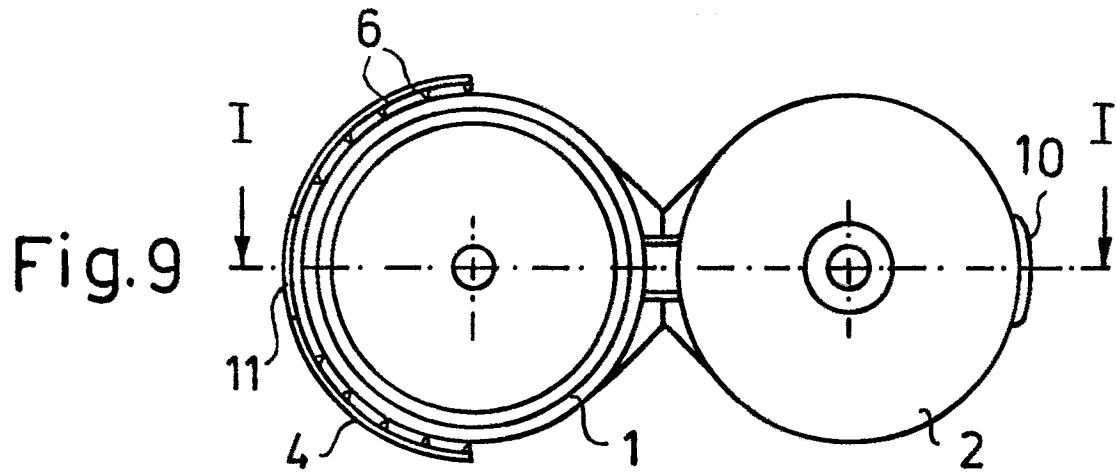
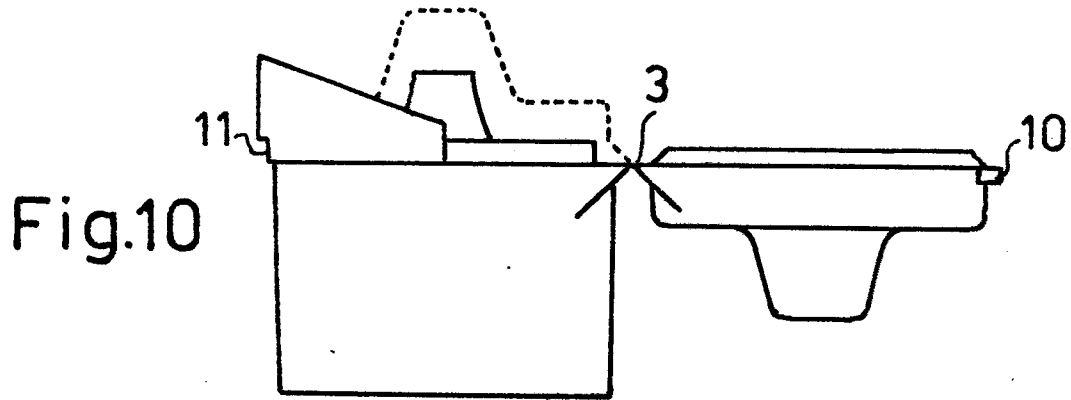
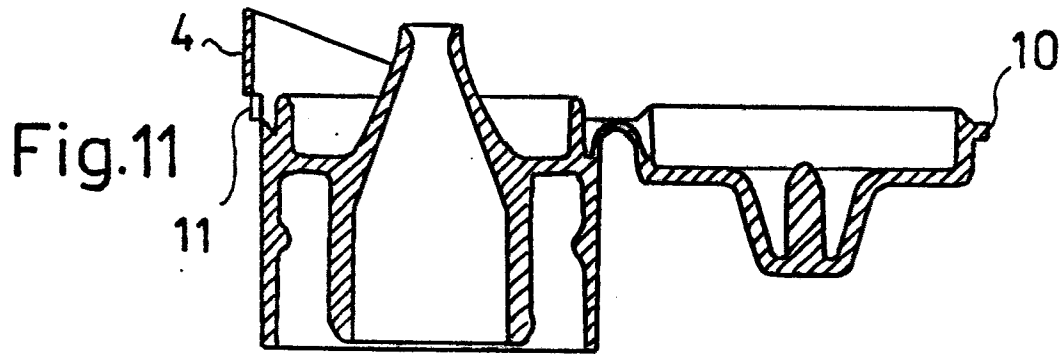
Figur 9 ist ein anderer Verschluss in geöffneter Lage dargestellt, wobei man den Unterteil von unten und die Kappe von oben erkennt.

Figur 10 zeigt den Verschluss in gleicher Lage in Seitenansicht und

Figur 11 im Längsschnitt entlang der Linie I-I in Figur 9

Eine detailliert dargestellte Variante des Kunststoffverschlusses mit Garantiebänd ist in den Figuren 9 bis 11 dargestellt. Auf die für die Erfindung unwesentlichen Merkmale des Verschlusses wird nicht eingegangen. Der einteilige Verschluss ist in sämtlichen Figuren im vollständig geöffneten Zustand, wie er gespritzt wird, gezeichnet. In Figur 9 sieht man den Unterteil 1 von unten und die Kappe 2 von oben. Deutlich erkennbar sind die Stege 6, über die das Garantiebänd 4 mit dem Unterteil 1 verbunden ist. Die Kappe 2 weist an der dem Filmscharnier 3 gegenüberliegenden Seite eine Nase 10 auf. Diese Nase 10 dient der Gebrauchslage des Verschlusses, das heisst nach Entfernung des Siegelbändes 4, als Oeffnungshilfe. Die Nase 10 steht gegenüber der Kappe 2 um etwas mehr als die Dicke des Garantiebändes 4 vor. Am unteren Randbereich des Garantiebändes 4 ist eine Aussparung 11 frei gelassen. In diese Aussparung 11 greift die Nase 10 im geschlossenen Zustand des Verschlusses, wie in Figur 10 gestrichelt eingezeichnet, ein. Hat die Nase 10 einmal in der Aussparung 11 eingerastet, so lässt sich die Kappe 2 nicht aufschwenken ohne dabei das Garantiebänd zu zerstören.

Zum gleichen Resultat kommt man auch, wenn man die kinematische Umkehrung der obigen Lösung realisiert. An der Innenseite des Garantiebandes kann ein vorstehendes Formelement vorgesehen sein, welches der Nase 10 entspricht. Dieses Formelement kann in einer entsprechenden Aussparung in der Kappe 2 einrasten, womit wiederum ein gegen Druck von innen sicherer Verschluss gebildet ist.
