21 Anmeldenummer: **90109737.8**

71 Anmelder: **BAYER AG**

54 **Vorrichtung zum Ausbessern oder zur Erneuerung von Behälterstutzen emaillierter Apparate.**

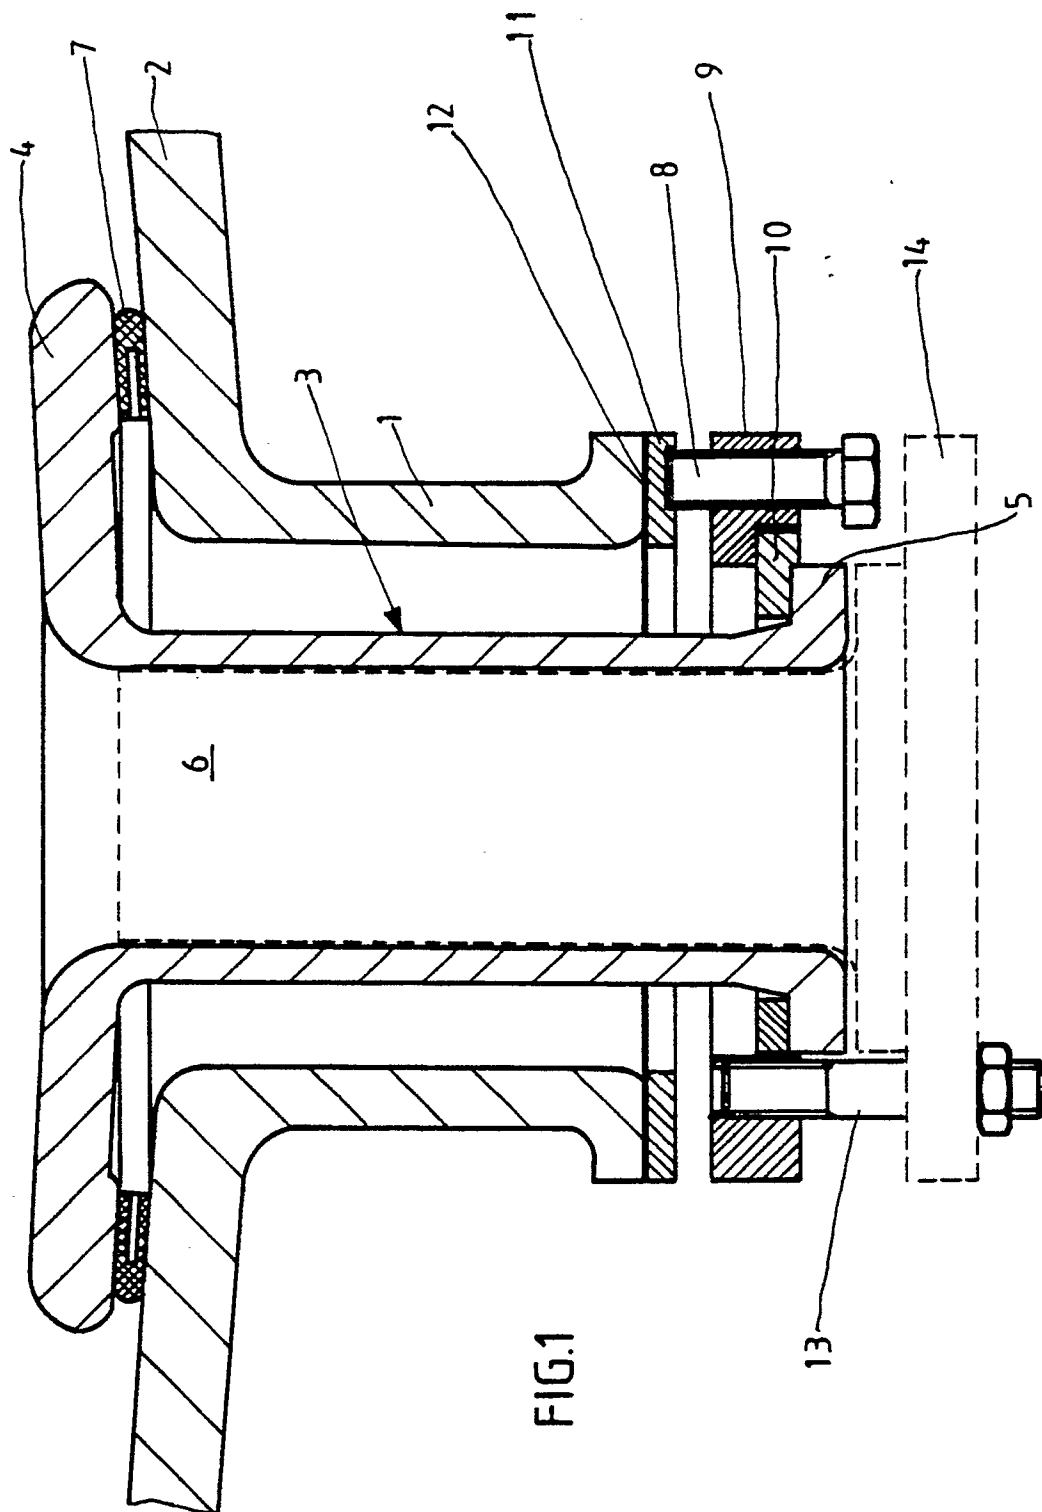
Fig. 1 den Einsatz eines Spezialstutzens für Reparaturzwecke in einen defekten Behälterstutzen (Schnittbild) und

Gemäß Fig. 1 wird in einen beschädigten Stutzen 1 eines Behälters 2 ein vorgefertigter oberflächengeschützter (z.B. emaillierter oder PTFE-verkleideter) Reparaturstutzen 3 (Spezialstutzen) mit

einem Innenbund 4 und einem Außenbund 5 gesteckt. Der Innenbund 4 überlappt dabei mit einem Teil der Bundfläche ringförmig einen Teil der Behälterinnenwand in der Nähe des Außenumfanges der Behälteröffnung 6. Zwischen dieser Bundfläche und der Behälterinnenwand ist ein Dichtungsring 7 angeordnet. Die Dichtung 7 wird mit Hilfe von Schrauben 8 über einen Losflansch 9 (axial verschiebbarer Flansch), der sich einerseits über einen geteilten Ring 10 am Außenbund 5 des Ersatzstutzens 3 und andererseits am Stutzen 1 des Behälters 2 abstützt, gespannt. Die aus den Teilen 8, 9 und 10 bestehende Spannvorrichtung dient also gleichzeitig zur Montage, Zentrierung und Abdichtung (über den Dichtungsring 7) des Reparaturstutzens 3. Ein besonderer Vorteil ist dabei, daß die Schrauben 8 außerhalb des Behälters 2 angeordnet und leicht zugänglich sind.

Zwischen den Schrauben 8 und dem Behälterstutzen 1 kann eine Druckscheibe 11 und eine dünne weiche Unterlage 12 zum Schutz des Behälterstutzens 1 eingefügt werden.

Am Ende des Reparatur- bzw. Spezialstutzens 3 können nun mittels Stiftschrauben 13, die im Losflansch 9 eingeschraubt sind, übliche Stutzenaufbauten wie z.B. ein modifiziertes Auslaufventil 14 befestigt werden.

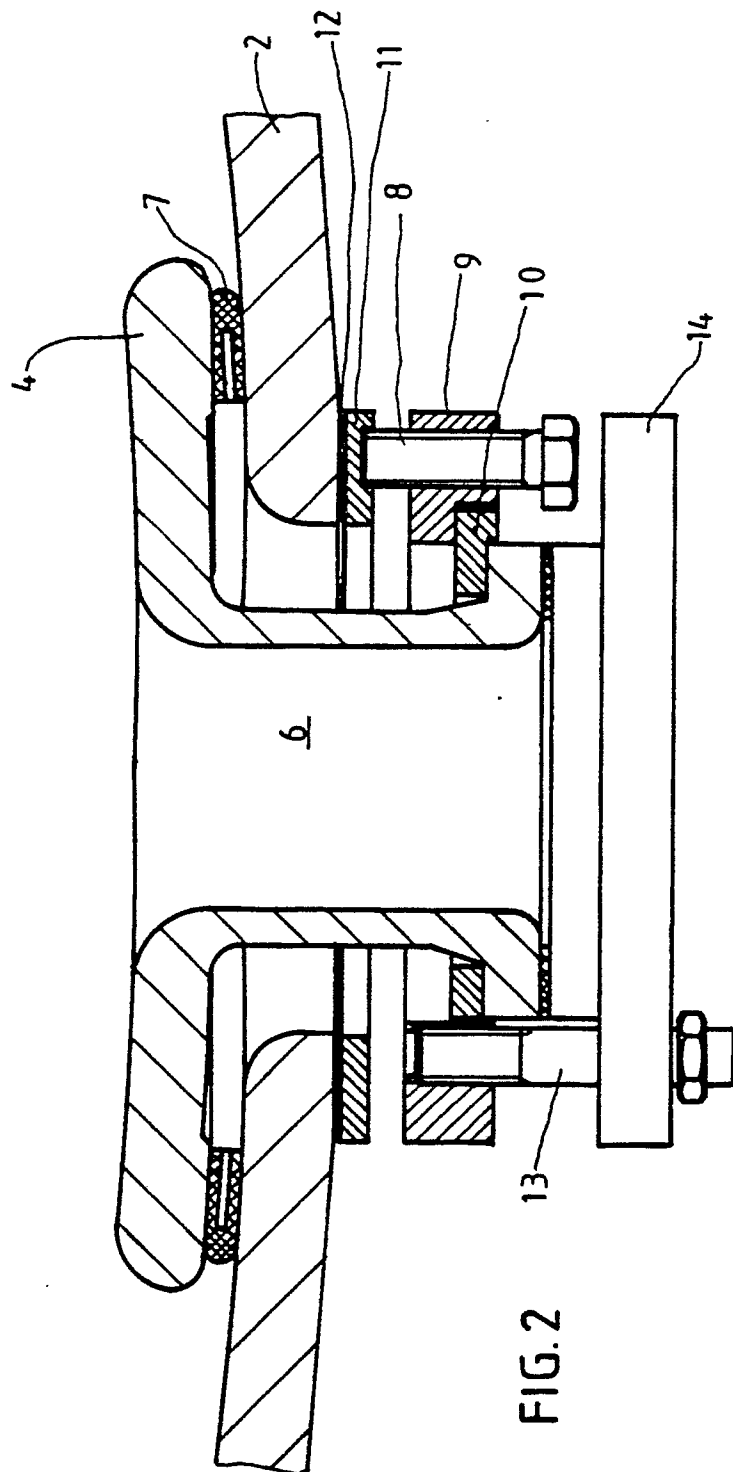
Fig. 2 die Anbringung des Spezialstutzens an einer Behälteröffnung (ebenfalls im Schnitt).

Die Ausführung nach Fig. 2 ist ähnlich aufgebaut wie die nach Fig. 1. Im Unterschied zu Fig. 1 stützt sich jedoch die Spannvorrichtung 8, 9, 10 nicht auf dem Behälterstutzen ab, sondern direkt auf der Außenwand des Behälters 2. Zu diesem Zweck wurde der ursprünglich vorhandene defekte Stutzen 1 abgetrennt.

Die Ausführung nach Fig. 2 kann auch mit Erfolg verwendet werden, wenn zusätzliche Stutzen an emaillierten Apparaten angebracht werden sollen.
