(11) **EP 1 384 630 A1**

(54) Pièce de protection, notamment pour véhicule automobile

(57) L'invention concerne une pièce de protection d'une pièce de carrosserie latérale (42). Elle possède une paroi apte à recouvrir au moins partiellement la pièce de carrosserie latérale et un retour destiné à s'étendre en direction de la pièce de carrosserie latérale, agencé de manière à pouvoir s'escamoter pour permettre à la paroi de ladite pièce de protection de se rappro-

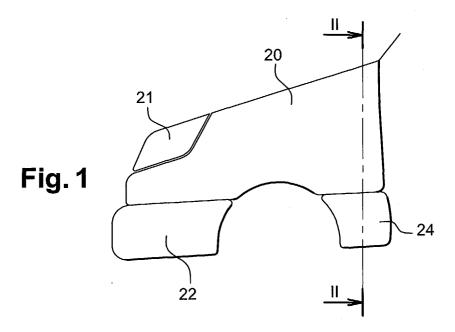
cher de la pièce de carrosserie latérale, de sorte qu'en cas de contact avec un impacteur et pour des efforts inférieurs à un seuil prédéterminé, seule la pièce de protection se déforme en préservant la pièce de carrosserie latérale.
