(11) EP 1 826 419 A2

- (54) Procédé de contrôle d'étanchéité entre un tuyau de transport de fluide hydraulique et un piquage de réception appartenant à un dispositif hydraulique

- Le procédé vise à vérifier la présence d'un joint torique d'étanchéité (10) entre une paroi externe tubulaire du tuyau (6) et une paroi interne tubulaire du piquage de réception (9). La paroi interne comporte un épaulement annulaire (9b) formant surface de butée pour une partie sensiblement annulaire d'appui (6b) à l'extrémité du tuyau (6). Au moins une encoche est prévue dans la partie d'appui (6b) à l'extrémité du tuyau (6) de sorte que le contact de cette dernière en butée contre l'épaulement (9b) du piquage de réception (9) ne soit pas étanche. Le contrôle d'étanchéité consiste à alimenter le circuit hydraulique en air sous pression de façon à assurer une montée en pression (P) dans le circuit, puis à couper l'alimentation en air sous pression, et à mesurer une éventuelle chute de pression dans le circuit en vue de détecter une fuite d'air entre la paroi externe du tuyau (6) et la paroi interne du piquage de réception (9). Ce procédé est applicable à une ligne de montage de direction assistée hydrau

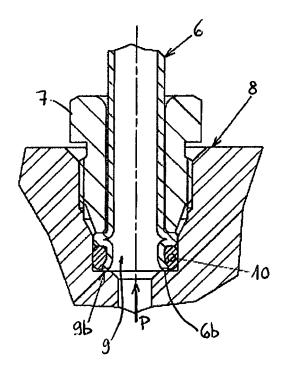
FIG.4

- la figure 4 illustre un premier mode de mise en oeuvre du procédé selon l'invention par une vue en coupe du tuyau de liaison en position dans le piquage;

[0020] Sur la figure 4, l'extrémité du tuyau 6 est maintenue en position dans le piquage 9 par une vis de serrage 7 creuse qui s'appuie contre un bourrelet annulaire

20 [0025] Si le joint torique 10 est présent et positionné normalement, il empêche toute fuite d'air entre les parois adjacentes du tuyau 6 et du piquage 9, dans la région du filetage de la vis de serrage 7. Dans ce cas, aucune chute de pression n'est détectée. Dans le cas contraire,
25 la mesure d'une chute de pression indiquerait avec certitude que le joint 10 est mal positionné ou absent, car l'encoche 6c empêche de réaliser un contact métallique étanche entre l'extrémité 6b du tuyau 6 et l'épaulement 9b du piquage 9.
