(11) **EP 1 970 157 A1**

### (54) Verfahren zur Reparatur eines Bauteils

(57) Die Erfindung betrifft ein Verfahren zur Reparatur eines Bauteils (1), insbesondere Dampfturbinenbauteil, insbesondere Innengehäuse bzw. Außengehäuse sowie einen Ventilkörper (1) einer Dampfturbine.

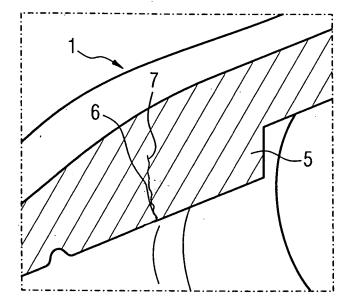
FIG 2

Das erfindungsgemäße Verfahren zeichnet sich dadurch aus, dass über einer Schädigung (7) auf dem Bau-

teil (1) eine Schutzschicht aufgetragen wird, wobei die Schutzschicht auf einer eisenbasierten Legierung basiert und auf dieser eisenbasierten Haftschicht eine Wärmedämmschicht aufgebracht wird, wodurch die thermischen Einflüsse minimiert werden und damit eine Gefügeschädigung, Rissbildung und fortschritt gehemmt wird.

[0025] In der Figur 2 ist beispielhaft eine Innenfläche 5 des Ventilkörpers aus Figur 1 vergrößert dargestellt. An der Stelle 6 können im Betrieb Schädigungen in Form von Rissen auftreten. Durch mehrmaliges zyklisches Aufheizen und Abkühlen kann dieser Riss größer werden, wodurch die Risstiefe vergrößert wird. Durch das erfindungsgemäße Beschichten dieses Bauteils wird das Risswachstum gehemmt.
