EP 2 241 684 A1

(54) Verfahren zur Instandsetzung von Hydranten

(57) Die Erfindung betrifft ein Verfahren zur Instandsetzung von Hydranten wobei das Verfahren zumindest die Schritte des außer Betriebsetzens des Hydranten durch Absperren der Zuleitung, der Demontage des Hydranten, des Entferns der Betätigungseinheit (5), ge-

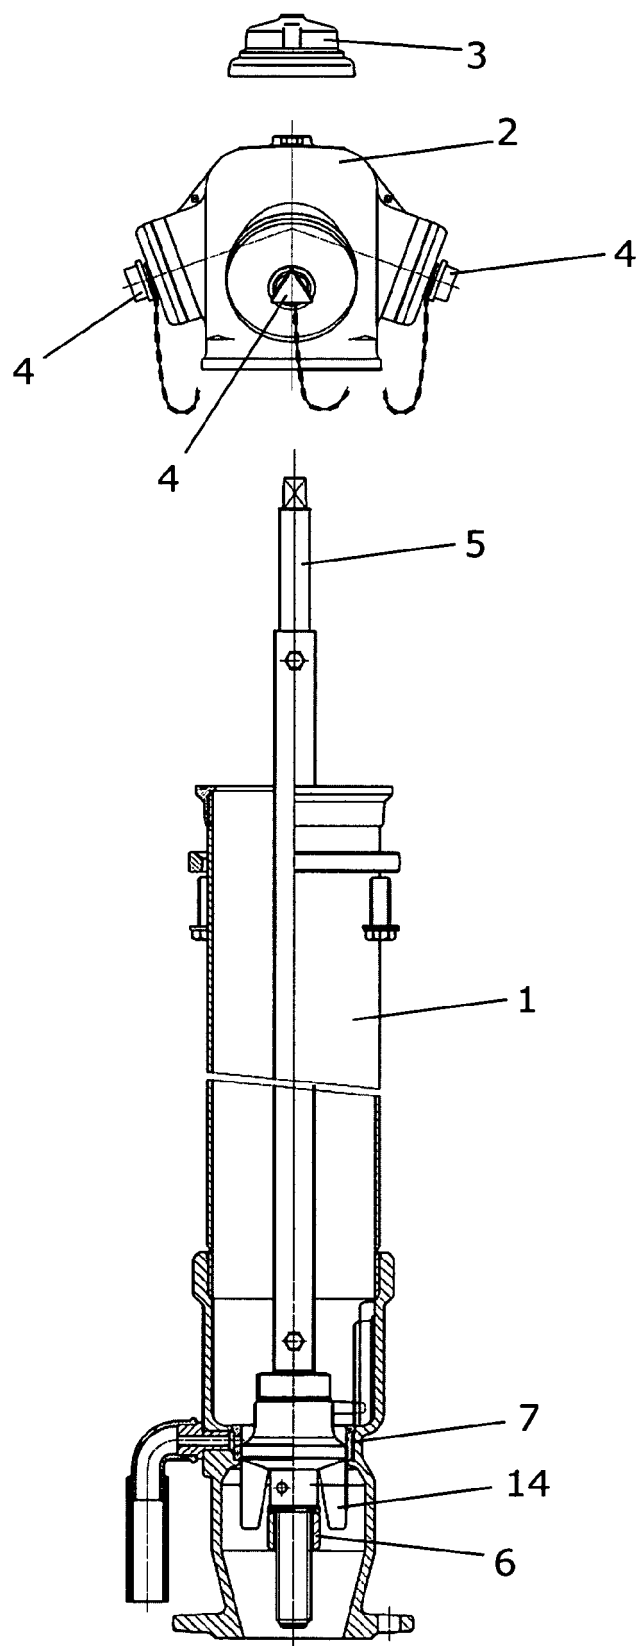
Fig. 1

[0011] Figur 1 zeigt eine teilweise geschnittene Explosionsansicht eines Hydranten. Figur 2 zeigt eine teilweise geschnittene Ansicht des Hydranten aus Figur 1 in zerlegtem Zustand. Figur 3 zeigt eine teilweise geschnittene Ansicht des zerlegten Hydranten aus Figur 2 mit einem darin angeordneten Gewindeschneider. Figur 4 zeigt eine teilweise geschnittene Ansicht des zerlegten Hydranten aus Figur 2 mit einem darin angeordneten Sitzfräser. Figur 5 zeigt eine teilweise geschnittene Ansicht des zerlegten Hydranten aus Figur 2 mit einem darin angeordneten Honwerkzeug.

[0012] Der in Figur 1 gezeigte Hydrant besitzt ein oberirdisch angeordnetes Gehäuse 1 in welchem die Betätigungseinheit 5 der Hauptabsperreinrichtung mit dem Dichtkolben 14 angeordnet ist. Auf der Spindel der Betätigungseinheit 5 am oberen Ende des Hydranten sitzt ein Kopf 2 auf welchem eine Betätigungskappe 3 für die Hauptabsperreinrichtung sowie Deckkapseln 4 für die Abgangskupplungen angeordnet sind. Die Hauptabsperreinrichtung ist am Fuß des Hydranten in das Muttergewinde 6 eingeschraubt und schließt im geschlossenen Zustand die Wasserzufuhr am Dichtsitz 7.

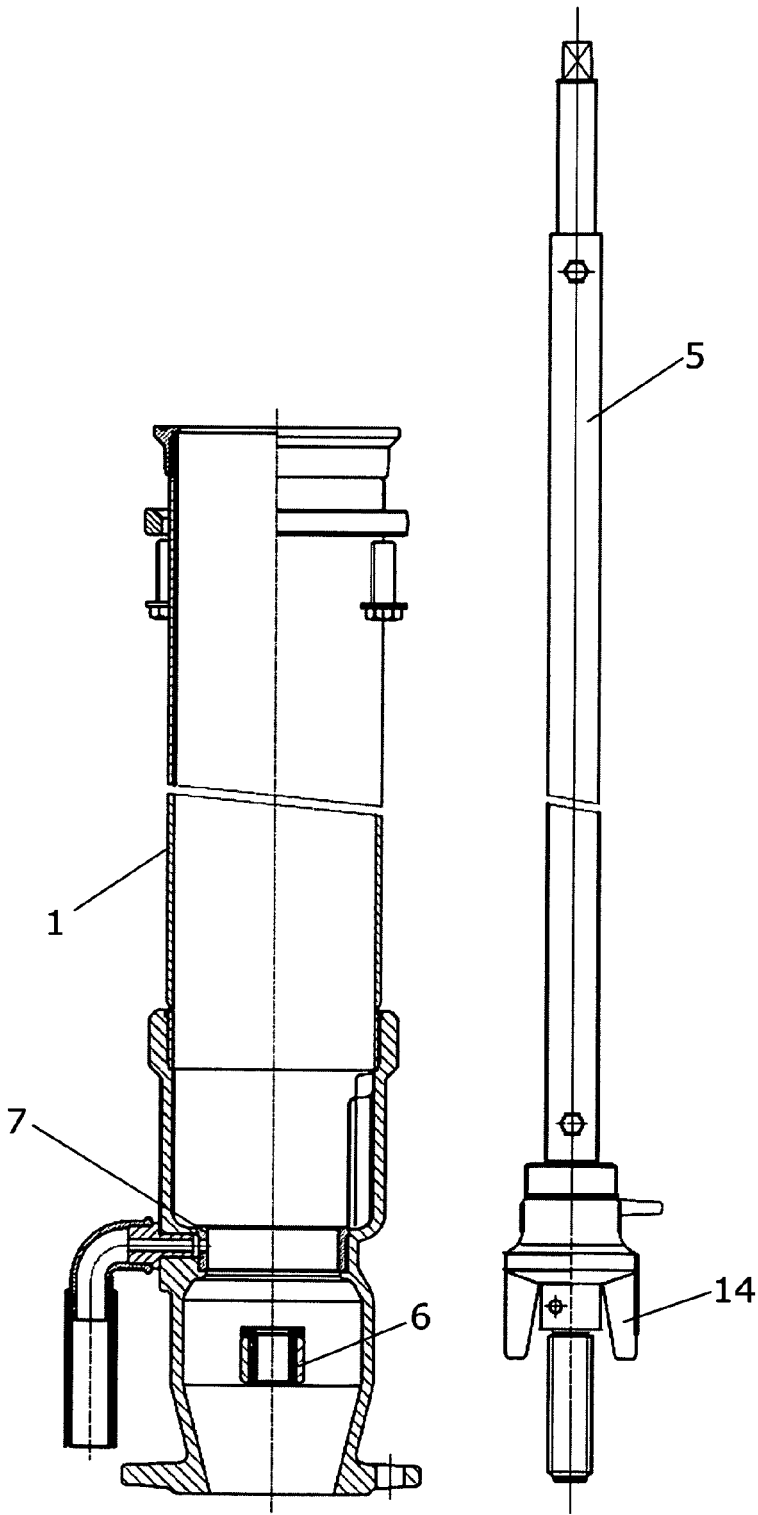
Fig. 2

[0013] Nachdem gemäß dem erfindungsgemäßen Verfahren zu Beginn des Instandsetzungsverfahrens die Zuleitung zum Hydranten abgesperrt wurde, wird dieser demontiert, wobei der Kopf 2 abgenommen wird und die Betätigungseinheit 5 sowie entsprechende Dichtungen und Kleinteile abmontiert werden. Die Figur 2 zeigt einen derart demontierten Hydranten mit daneben dargestellter Betätigungseinheit 5.
