**EP 4 286 586 B1**

(54) **VERFAHREN ZUR REPARATUR EINES ÜBERWALZTEN SCHIENENISOLIERSTOSSES UND  
VERWENDUNG EINES FORMKÖRPERS AUS OFFENPORIGEM VERBUNDSTOFFMATERIAL  
ALS REPARATUREINLAGEIN DIESEM VERFAHREN**

METHOD FOR REPAIRING AN ROLLED-OVER RAIL INSULATION JOINT AND USE OF A  
MOLDING OF OPEN-POROUS COMPOSITE MATERIAL AS REPAIR INSERT IN THAT PROCESS

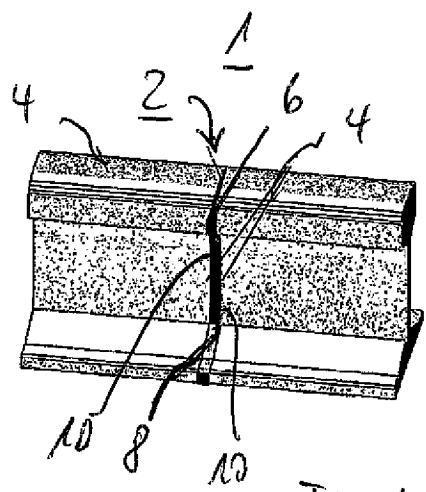
**[0035]** Betriebsbedingt bleibt es aber nicht aus, dass die am Isolierstoß 6 zusammentreffenden Schienenelementen 10 lokal und insbesondere an der Stoßkante verformt und dabei in Richtung zur Isolierlücke 6 hin umgeformt werden. Dies führt am Ende zum in Fig. 1 gezeigten Zustand des so genannten "überwalzten" Schienenelements, bei dem die Schienenelemente 10 verformungsbedingt aneinanderstoßen und damit die gewünschte Isolierung elektrisch überbrücken.

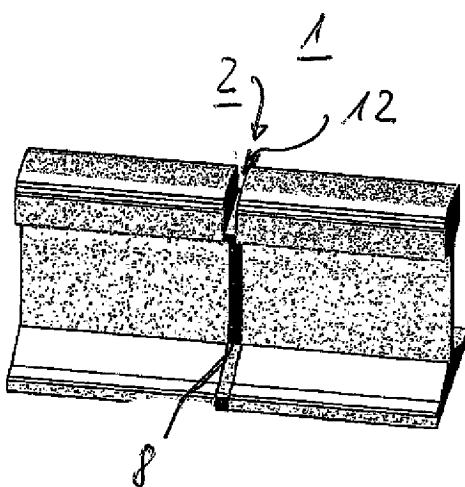
de freistehende Lücke 12 entsteht, wie sie in Fig. 2 gezeigt ist. Die Isoliereinlage 8 wird dabei lediglich in ihrem oberen Bereich abgetragen, da sich erfahrungsgemäß das Problem der Überwalzung ausschließlich auf den oberen Bereich auswirkt; die tieferliegenden Bereiche der Isoliereinlage 8 bleiben hingegen intakt und erfüllen unverändert die erwünschte Isolierungswirkung.

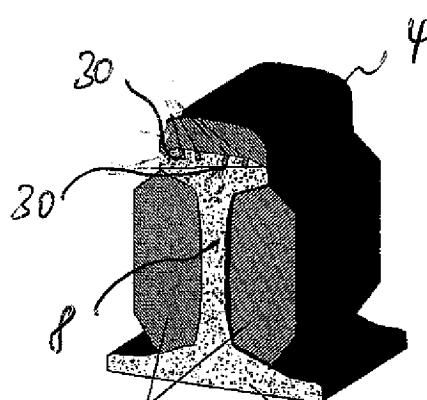
**[0037]** Fig. 3 zeigt die Isoliereinlage 8 nach diesem Behandlungsschritt in perspektivischer Ansicht. Die Isoliereinlage 8 wird idealerweise an den Seiten mit einem Winkel  $> 45^\circ$  angephast, also abgeschrägt herausgetrennt, wobei sich in die Lücke 12 später das neue eingebrachte Isolationsmaterial einfügt.

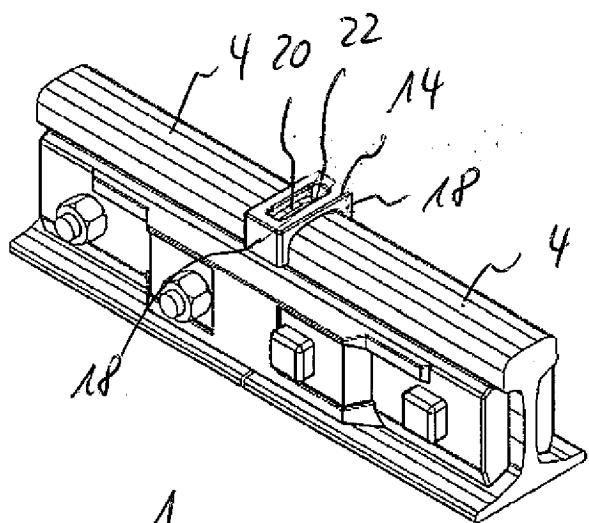
**[0038]** Anschließend wird die Lücke 12 für die vorgesehene Befüllung mit neuem, vorübergehend flüssigem Isolationsmaterial vorbereitet. Die Seiten der Lücke 12 werden dabei gegen das Auslaufen von Isolationsmaterial oder dafür verwendetem Klebstoff abgedichtet. Gemäß einem Aspekt der Erfindung wird dazu die in Fig. 4 gezeigte Abdichtschablone 14 verwendet. Diese in Fig. 5 in perspektivischer Ansicht gezeigte Abdichtschablone 14 besteht vorzugsweise aus nichtleitendem und nicht klebstoffhaftendem Material und weist eine der Schienenkopfkontur nachgebildete Innenseite 16 auf. Die beiden gegenüberliegenden Abdichtbacken 18 sind durch einen mit einem Einfüllschlitz 20 versehenen Steg 22 verbunden.

Fig. 5 die Abdichtschablone gem. Fig. 4 in perspektivischer Ansicht,

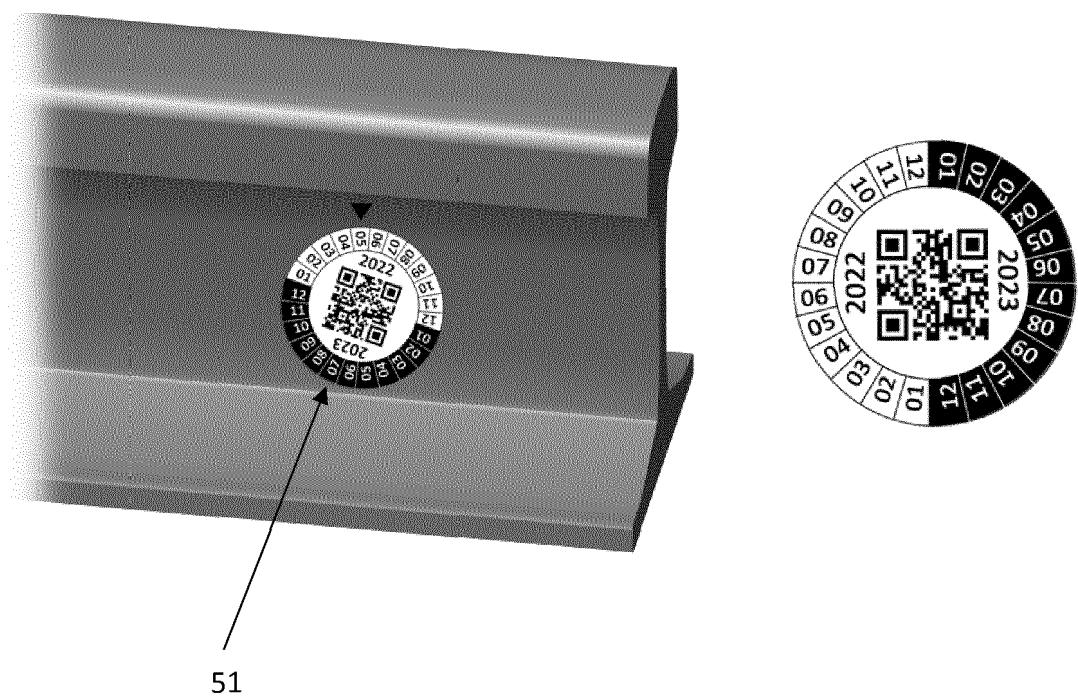
FIG. 13

**[0049]** Fig. 13 zeigt ein Siegel 51, welches nach durchgeführter Reparatur mit dem dargestellten Einbaumonat nach oben auf die Schienenflanke des Isolierstoßes, idealerweise hinter der Eisenlasche, geklebt wird. Dadurch ist erkennbar, wann dieser Isolierstoß repariert wurde. Zudem ist der Isolierstoß durch das Siegel vor

Witterungseinflüssen geschützt. Durch Zusatzinformationen wie z. B. ein QR-Code auf dem Siegel wie in Fig. 13 zu sehen, können zusätzliche Informationen wie Materialeigenschaften, Chargennummer, Materialnummern oder weitere kundenspezifische Informationen angegeben werden.
